ドローンX ニュースレター

12-APR-2025

無人航空機（UAV）による 赤外線外壁調査レポート

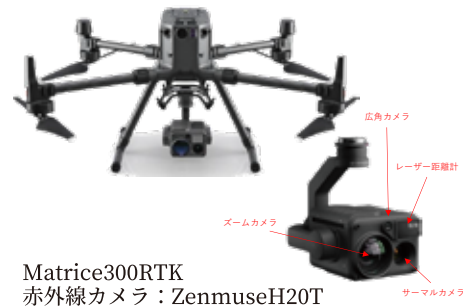
Mavic3 Thermal
赤外線カメラ搭載機

Matrice300RTK
赤外線カメラ：ZenmuseH20T

今回使用した無人航空機（UAV）は2機。

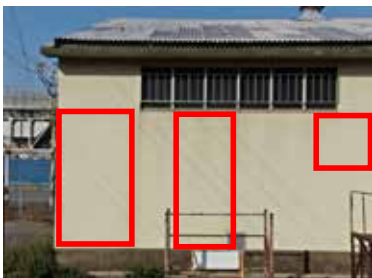
【可視画像と赤外線画像】

可視画像

ひび割れ

赤外線画像

調査内容は無人航空機（UAV）による、建物の外壁調査、丸柱磁器質タイル面の可視・赤外線画像調査を行った。水平方向と上下方向で赤外線対象物を調査して「ひ

び割れ」や「浮き」を発見していく。外壁面が日射によって温められると、浮き部分は健全部分と比べて温度が高くなる現象を利用した調査となっている。

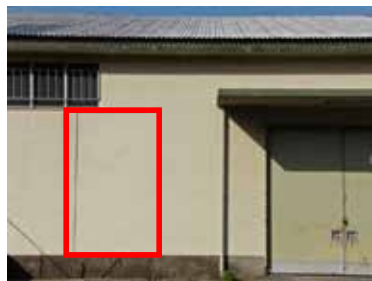
浮き

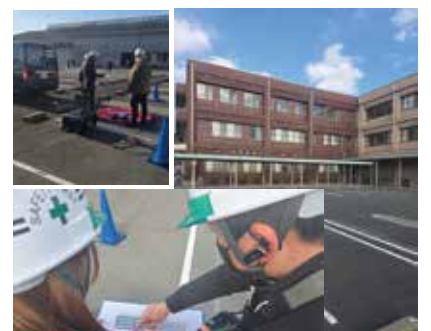
報告書はイメージとして紹介する。

丸2日かけて行った。その後、調査結果をまとめ、1か月後に依頼者に報告した。調査結果は72ページにも及び、クラックや剥がれの恐れがある場所を写真と赤外線画像にて一つずつ詳細に報告された。今までは高所作業車を使って、作業員による打診によって調査した作業がUAVでは2日で終わることができた。
